Reabilitação de edifício escolar do séc. XIX:

Arquivo Municipal

Reabilitação de edifício escolar do séc. XIX: Arquivo Municipal

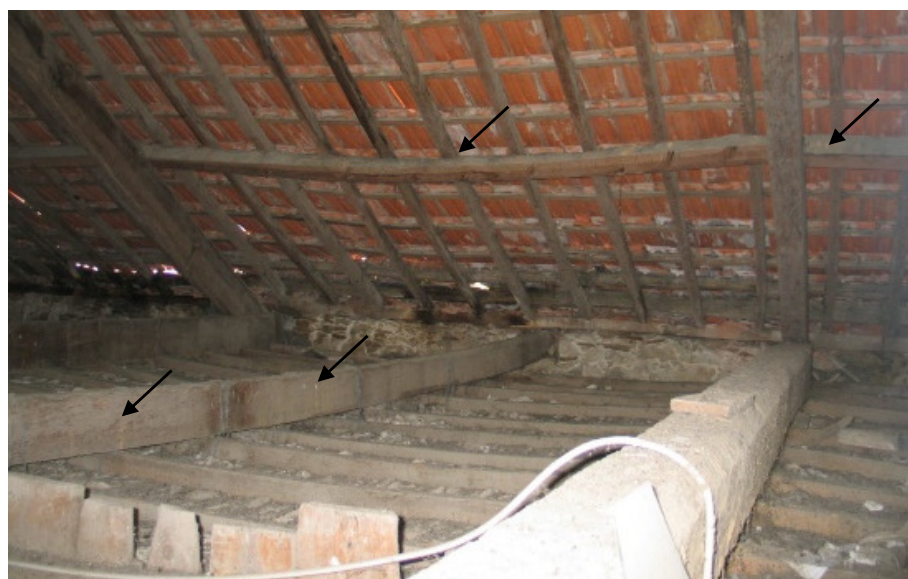
Foto 4 – (Autor)

Escola Padre Pinheiro				
Ficha de Diagnóstico				
ESTADO DE CONSERVAÇÃO E PATOLOGIAS: Suporte				
Ficha:		Parte do Edifício:		
Escola 08		Cobertura		
Elemento	Estado Conservação		Patologia	Importância da Patologia
Suporte		Aparentemente bom	X Deformações	Sem perigo aparente
		Deterioração Construtiva	X Degradação do material	X Perigo a outros elementos construtivos
		Deterioração extrema	X Fissuras	Perigo de deterioração construtiva
	X	Deficiências pontuais	X Sujidade	X Perigo a terceiros
		Indeterminada	X Ataque biológico	Outros
		Outros	Outros

Escola Padre Pinheiro	
Ficha de Diagnóstico	
ESTADO DE CONSERVAÇÃO E PATOLOGIAS: Resumo	
Ficha:	Parte do Edifício:
Escola 08	Cobertura
Avaliação da Intervenção:	
	<input type="checkbox"/> Imediata (24h bombeiros e/ou medidas de segurança)
	<input type="checkbox"/> Muito urgente (antes 3 meses com ou sem medidas de segurança)
	<input type="checkbox"/> Urgente a médio prazo
	<input checked="" type="checkbox"/> Necessário a médio prazo
	<input checked="" type="checkbox"/> Manutenção
Resumo da intervenção:	
<p>A cobertura apresenta avançado estado de degradação, com desprendimentos em vários pontos do telhado. Verifica-se sujidade em toda a superfície, provocada por ataques biológicos com o aparecimento de musgos e fungos. O suporte apresenta alguns sinais de ataques biológicos com presença de pó amarelado e buracos circulares, tudo leva a crer que seja cupim, algumas fissuras, assim como deformações pontuais. Observa-se inexistência do sistema de recolha de águas pluviais. A cobertura apresenta alguns elementos singulares como chaminés e telhas de vidro que também apresentam alguma degradação.</p> <p>Propõe-se um tratamento a nível do suporte, de substituição dos elementos que apresentem podridão, e de deteção do foco do cupim e aplicar um tratamento através de um fungicida para eliminar os focos contaminados com microrganismos. Toda a telha em más condições, que não dê para recuperar ou apresente elevado estado de degradação será substituída por telha nova. A telha recuperada será alvo de um tratamento através de produto químico demovedor de algas e manchas, e posteriormente será aplicado um protetor anti humidade. Dada a natureza e características arquitetónicas do edifício este não será contemplado com nenhum sistema de recolha de águas pluviais.</p>

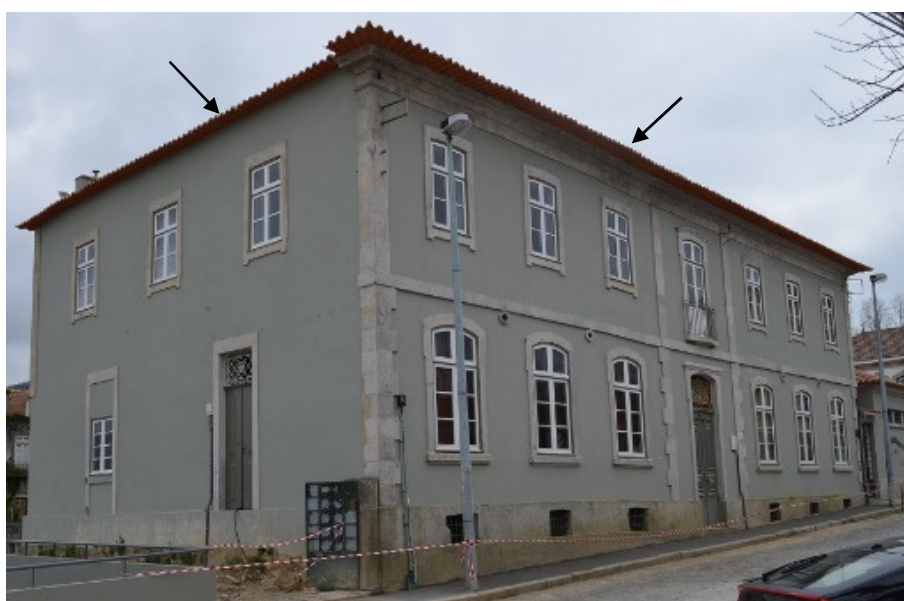
Foto 5 – (Autor)

Escola Padre Pinheiro Ficha de Diagnóstico				
ESTADO DE CONSERVAÇÃO E PATOLOGIAS: Recolha de Águas				
Ficha:		Parte do Edifício:		
Escola 08		Cobertura		
Elemento	Estado Conservação	Patologia		Importância da Patologia
Recolha de Águas	Indeterminado	X	Inexistência	Outros

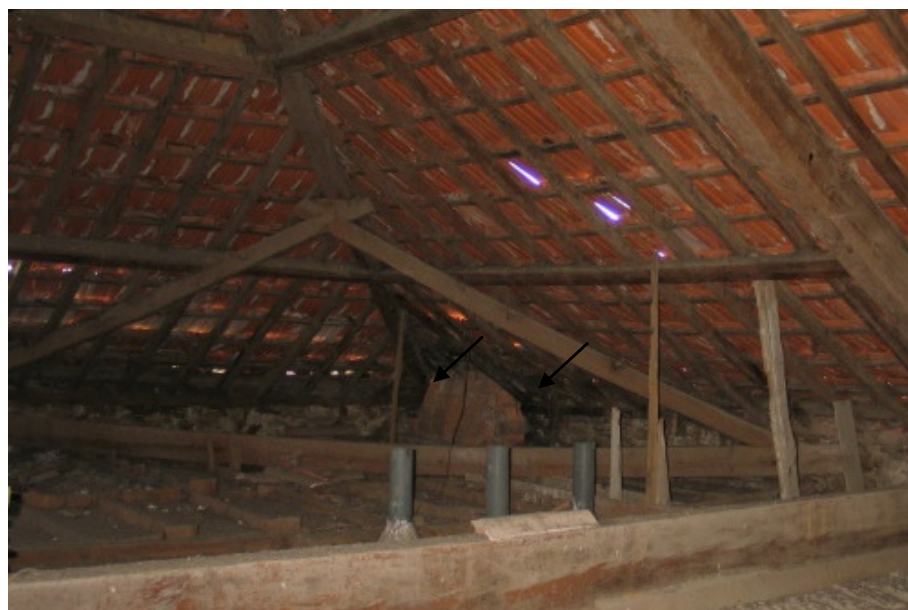
Foto 6 – (Autor)

Escola Padre Pinheiro				
Ficha de Diagnóstico				
ESTADO DE CONSERVAÇÃO E PATOLOGIAS: Elementos Singulares				
Ficha:		Parte do Edifício:		
Escola 08		Cobertura		
Elemento	Estado Conservação		Patologia	Importância da Patologia
Elementos Singulares	<input checked="" type="checkbox"/>	Deterioração Construtiva	<input checked="" type="checkbox"/> Falta de estanquidade	<input checked="" type="checkbox"/> Perigo a outros elementos construtivos
	<input checked="" type="checkbox"/>	Deficiências pontuais	<input checked="" type="checkbox"/> Humidade	<input checked="" type="checkbox"/> Perigo a terceiros
		Indeterminado	<input checked="" type="checkbox"/> Sujidade	Perigo de deterioração construtiva
		Outros	<input checked="" type="checkbox"/> Ataque biológico	Outros
